Onderzoek en advies toegankelijkheid winkelcentrum Zuiderhout.

Uitgevoerd op 4 januari 2013

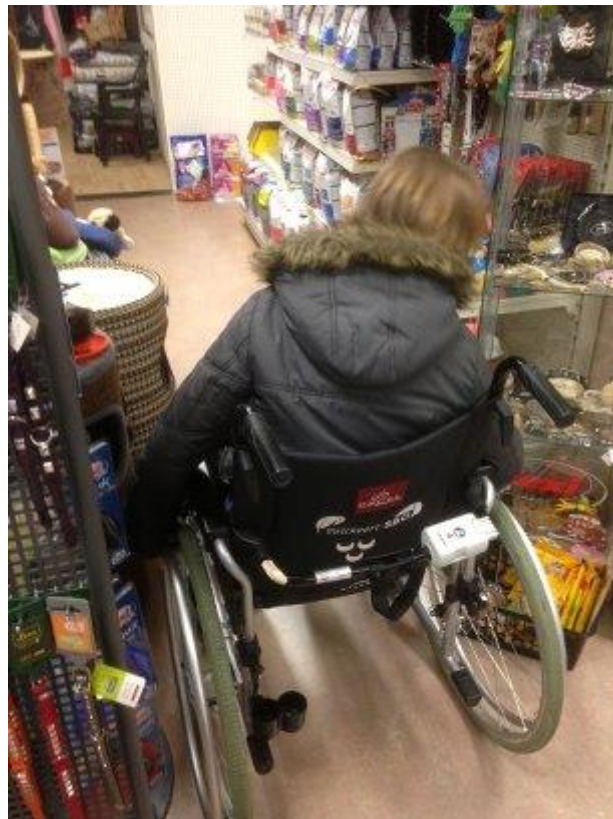
Een student worstelt zich met de rolstoel door de smalle verkeersroutes.

1. De winkelier maken meer gebruik van gevelborden.
2. De winkeliers plaatsen hun producten bewuster door rekening te houden met de engtes in de verkeersroutes.
3. Het winkelcentrum creëert fietsverzamelplaatsen.
4. Het winkelcentrum voert bewustwordingsacties bij de bezoekers van het winkelcentrum uit, zodat zij met het parkeren van hun vervoermiddelen de verkeersroutes niet blokkeren.

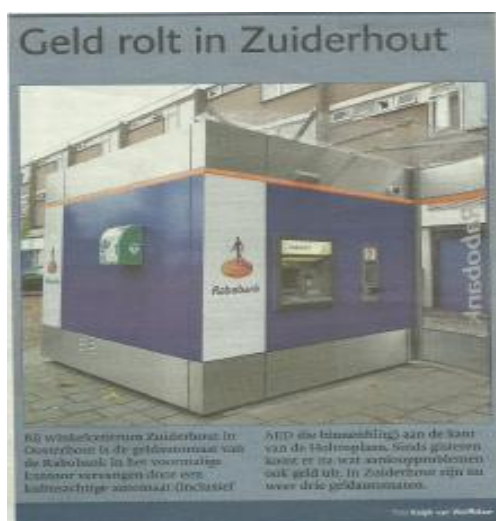
Een deugdelijke bescherming tegen regen op het scherm en voor de gebruiker zou klant vriendelijker zijn.

RABO afscherming voor regen onvoldoende

Afscherming in typen code voor omstanders onvoldoende
